INFOBENCANA

Vol. 6, No. 6, Juni 2025

Data dan Informasi Kebencanaan Bulanan Teraktual

GERAKAN TANAH DI KABUPATEN PURWAKARTA

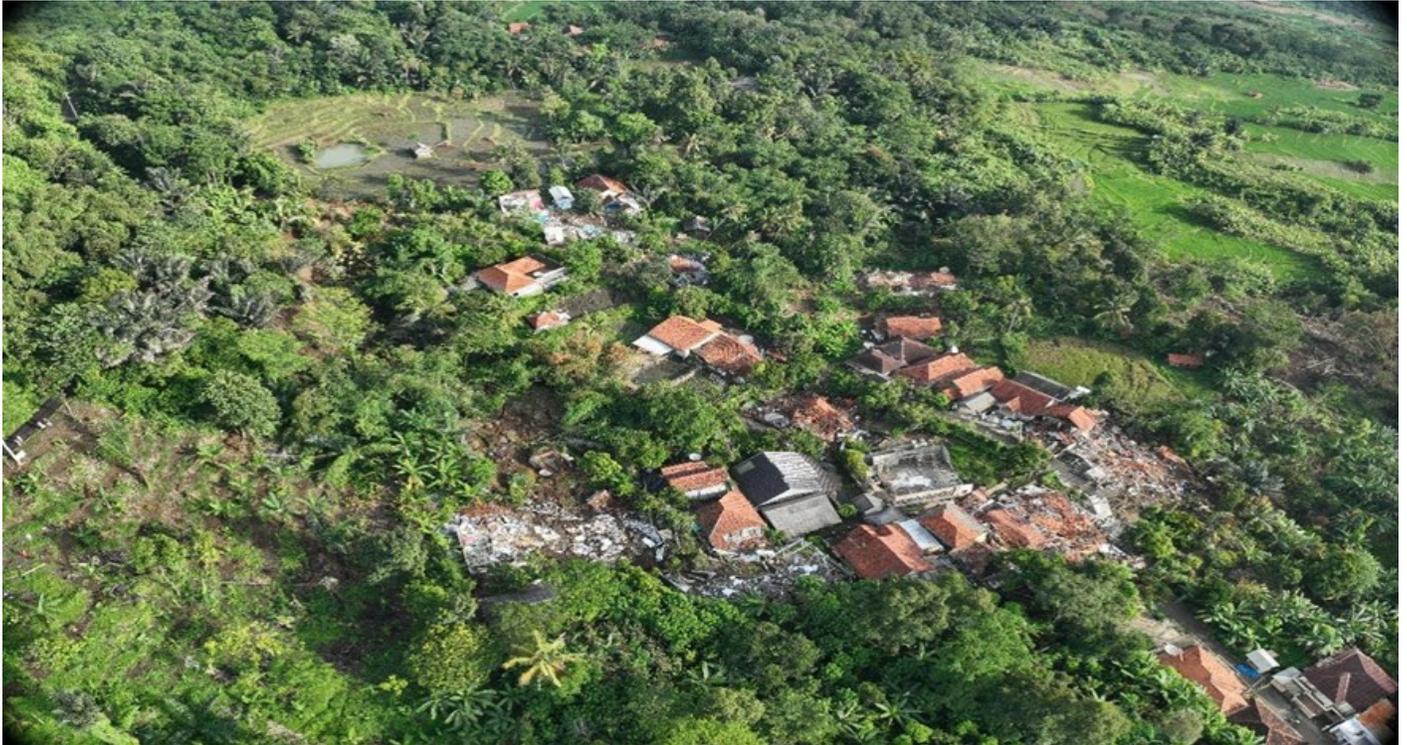
Gambar 5 Wilayah Kejadian Tanah Gerak di Purwakarta

Peristiwa gerakan tanah terjadi di Kampung Cigitung dan Sukamulya, Desa Pasirmunjul, Kecamatan Sukatani, Kabupaten Purwakarta, Jawa Barat, dengan koordinat pusat di $-6^{\circ}36'20''S$ dan $107^{\circ}26'6''E$. Kejadian awal tercatat pada Minggu, 20 April 2025, dan berlanjut dengan pergerakan tanah susulan pada tiga kesempatan berbeda: Rabu, 23 April; Senin, 19 Mei; dan Kamis, 12 Juni 2025. Wilayah terdampak merupakan kawasan perbukitan dengan morfologi bergelombang dan lereng landai-curam (13° – 23°), berorientasi ke timur laut dan terletak pada ketinggian sekitar 363 mdpl. Pola tata guna lahan menunjukkan kombinasi antara permukiman di tengah lereng, kebun pisang dan bambu di bagian atas serta bawah, dan daerah sawah di kaki lereng. Lokasi kejadian juga berdekatan dengan infrastruktur penting, yakni hanya sekitar 600 meter dari Jalan Tol Cipularang di sisi barat.

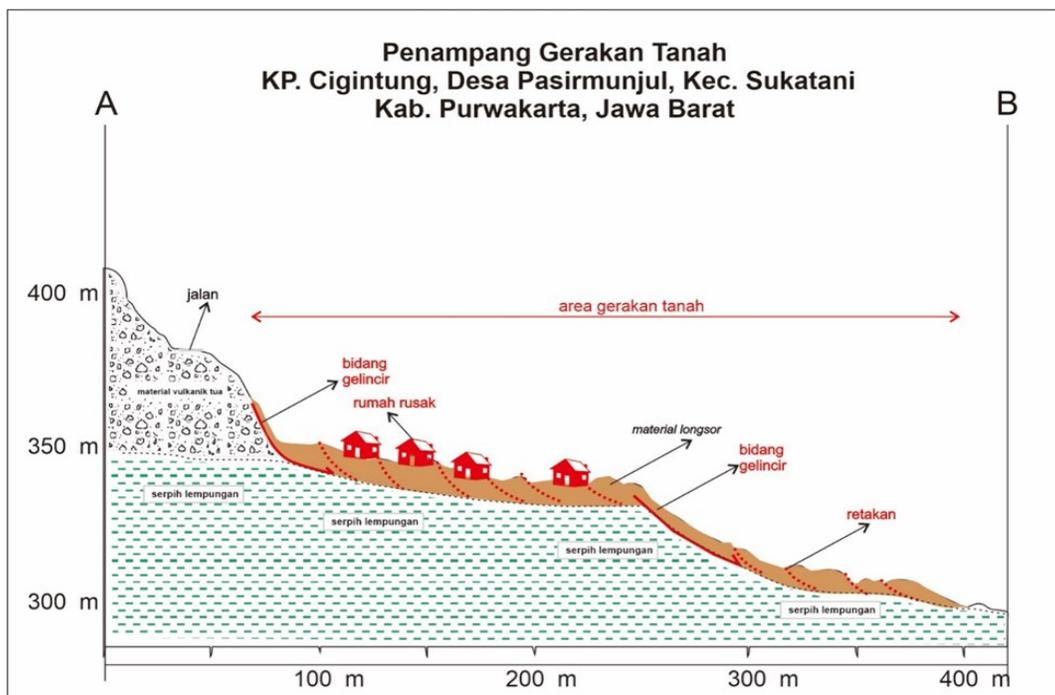
Gambar 6 Penampang A-B gerakan tanah di Kp. Cigintung, Desa Pasir Munjul, Kecamatan Sukatani.

Gerakan tanah diawali interaksi akumulasi air tanah pada bidang kontak antara endapan vulkanik tua dan serpih, yang menjadi bidang gelincir gerakan tanah, ditunjukkan dengan rembesan air di bidang kontak

tersebut. Seiring berjalan waktu, akumulasi air membuat tekanan pori meningkat dan berkurangnya daya ikat endapan vulkanik tua. Serpih yang berinteraksi dengan air menjadi plastis dan melunak sehingga berpengaruh terhadap kestabilan lereng dari endapan vulkanik tua di atasnya. Kemiringan lereng curam membuat material bergerak menuruni lereng, membentuk nendatan yang ditandai retakan, amblesan dan lendutan di kaki lereng akibat terdorong oleh material di atasnya. Gerakan ini akan terus berulang saat akumulasi air tanah mencapai tingkat kejenuhan tertentu, terutama saat curah hujan meningkat.

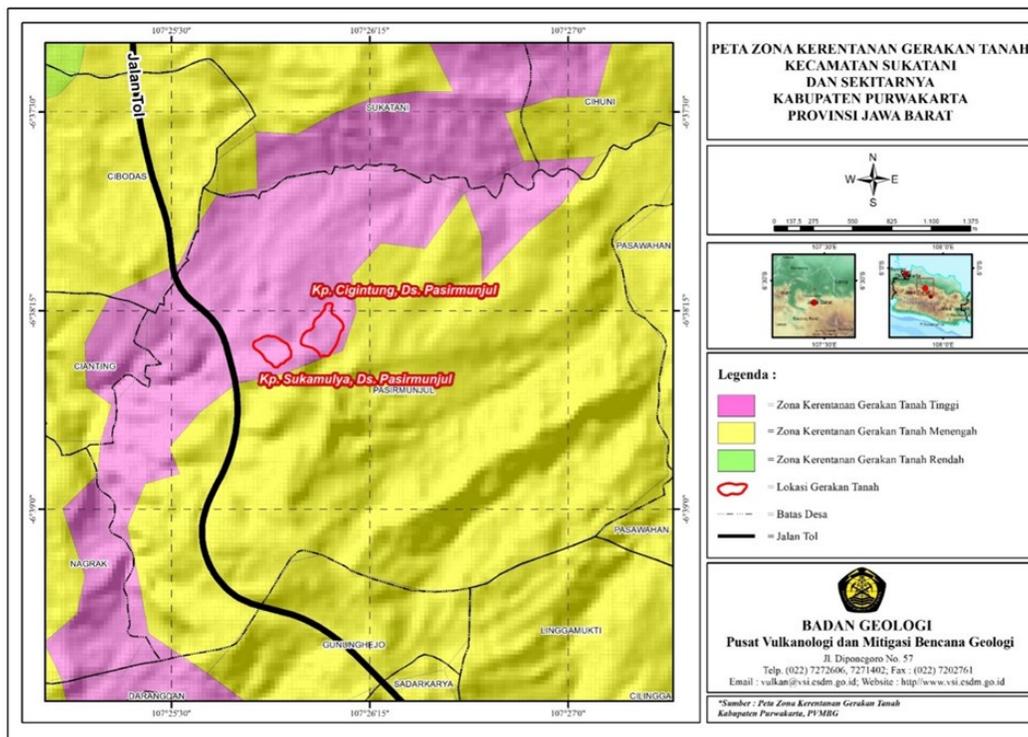
Gambar 7 Peta Zona Kerentanan Gerakan Tanah Kecamatan Sukatani Dan Sekitarnya Kabupaten Purwakarta Provinsi Jawa Barat

Berdasarkan peta zona kerentanan gerakan tanah dari Badan Geologi, lokasi Kampung Cigitung dan Sukamulya di Desa Pasirmunjul, Kecamatan Sukatani, Kabupaten Purwakarta, berada dalam zona kerentanan tinggi terhadap gerakan tanah, yang ditandai dengan warna ungu pada peta (lihat Gambar 7). Zona ini menunjukkan potensi besar terjadinya pergerakan tanah, khususnya pada musim hujan atau saat terjadi perubahan tata guna lahan yang signifikan. Selain itu, sebagian besar wilayah Desa Pasirmunjul dan daerah sekitarnya juga termasuk dalam zona kerentanan sedang, yang meskipun risikonya lebih rendah dibandingkan zona tinggi, tetap memiliki potensi terjadinya gerakan tanah.

Kondisi ini menjadi perhatian serius, mengingat adanya jalan tol serta jalan utama yang melintasi kedua zona rawan tersebut. Infrastruktur yang berada di wilayah berisiko ini perlu mendapatkan perhatian khusus melalui penguatan struktur teknis, seperti pembangunan dinding penahan tanah (retaining wall), serta penerapan sistem drainase yang efektif untuk mengurangi tekanan air dalam tanah. Selain itu, dibutuhkan sistem pemantauan berkala dan upaya mitigasi lainnya guna mencegah terjadinya kerusakan atau korban jiwa akibat longsor maupun jenis gerakan tanah lainnya yang dapat mengganggu aktivitas transportasi serta keselamatan masyarakat.

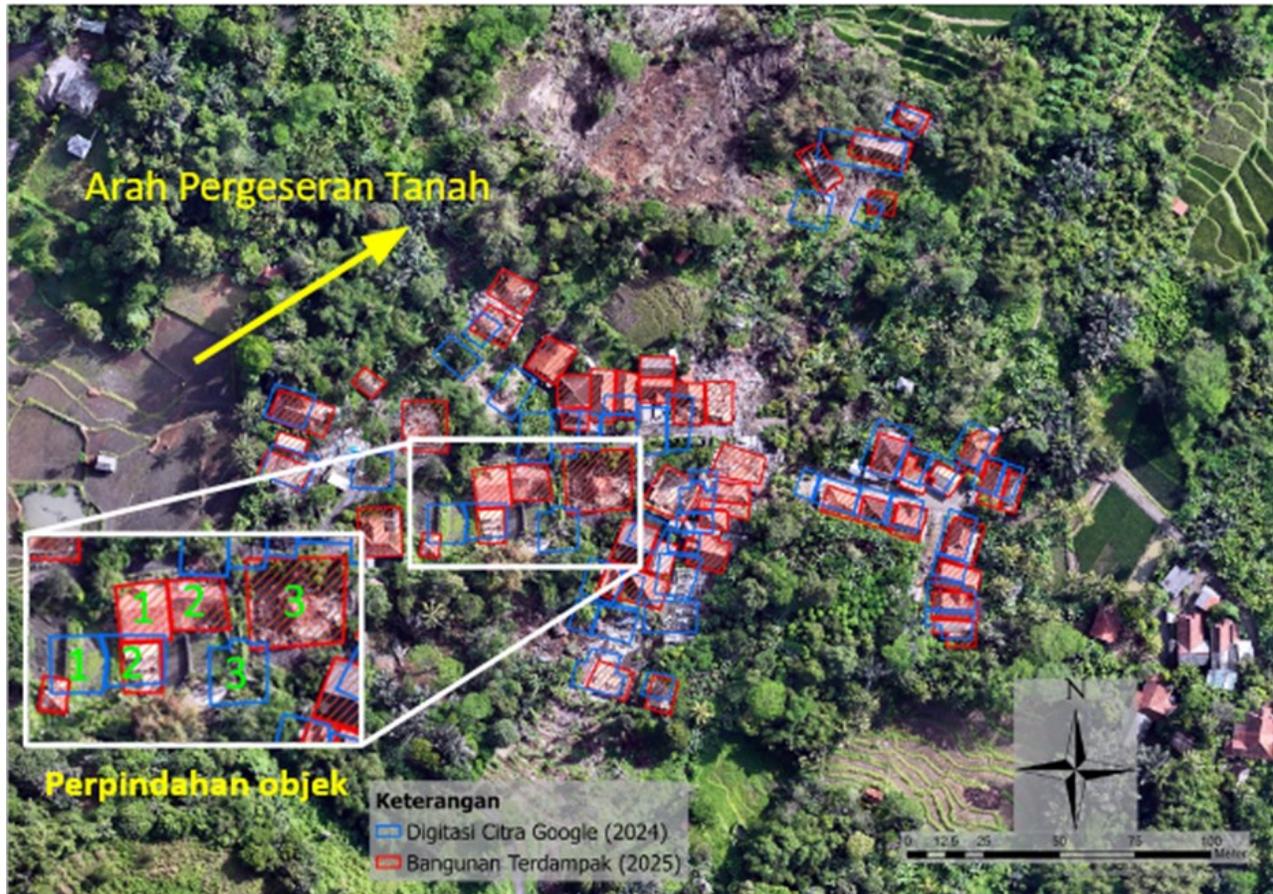
Gambar 8 Peta Daerah Terdampak Gerakan Tanah Kecamatan Sukatani Dan Sekitarnya Kabupaten Purwakarta Provinsi Jawa Barat
 Sumber: Data Primer Pusdatinkom BNPB

4. Berdasarkan hasil foto udara (lihat Gambar 8), terdapat sejumlah ± 30 unit rumah yang bergeser dari keadaan semula.

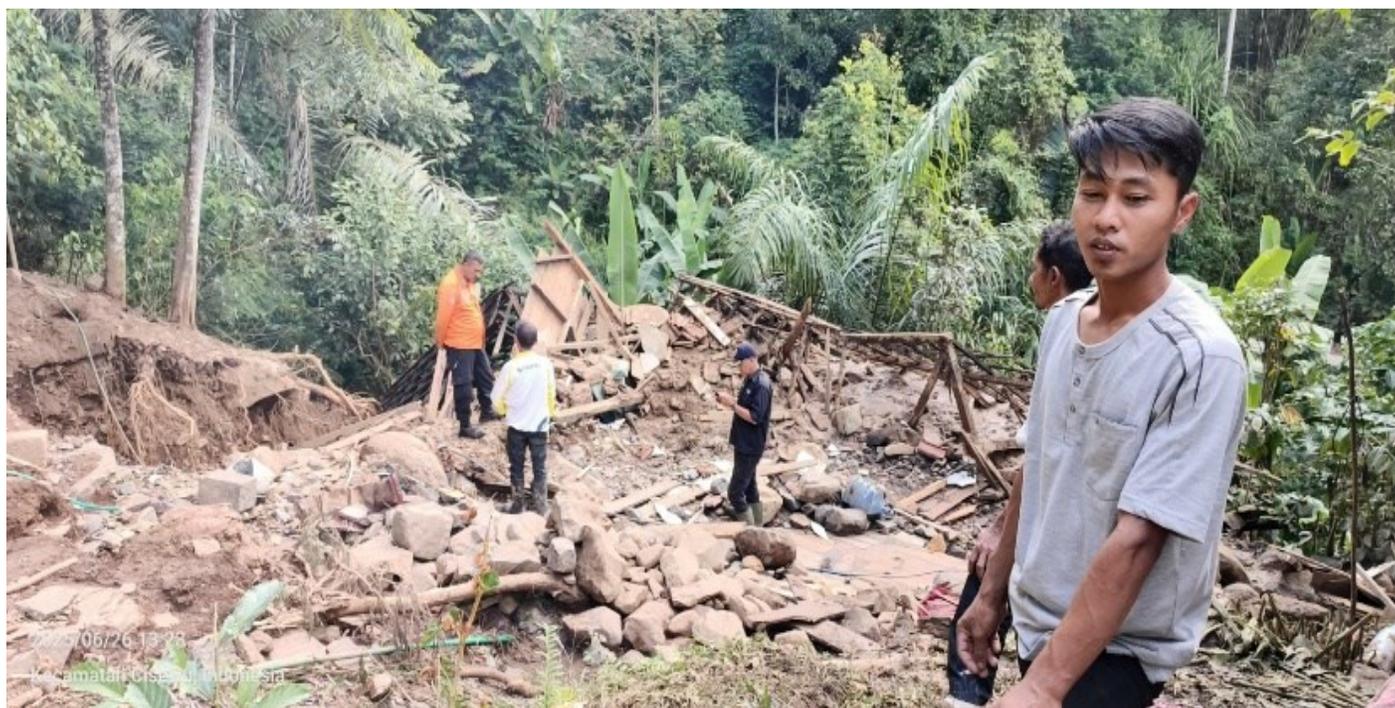
Gambar 13 Kerusakan (rusak berat) pada satu unit rumah di lokasi terdampak bencana

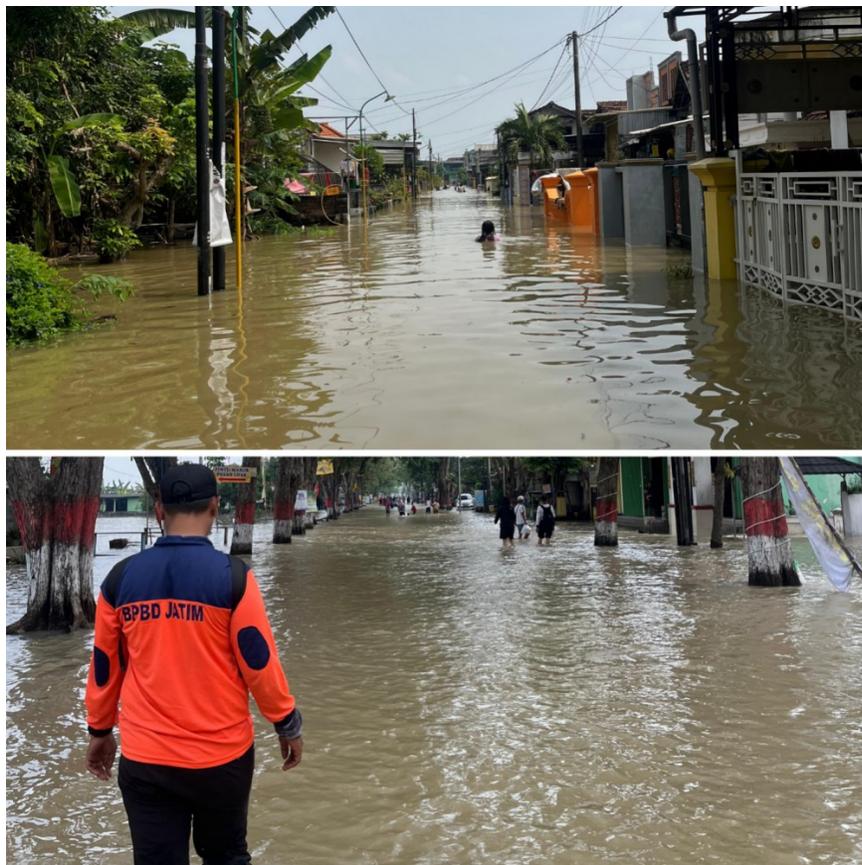
Gambar 16 Kondisi banjir dan ketinggian muka air

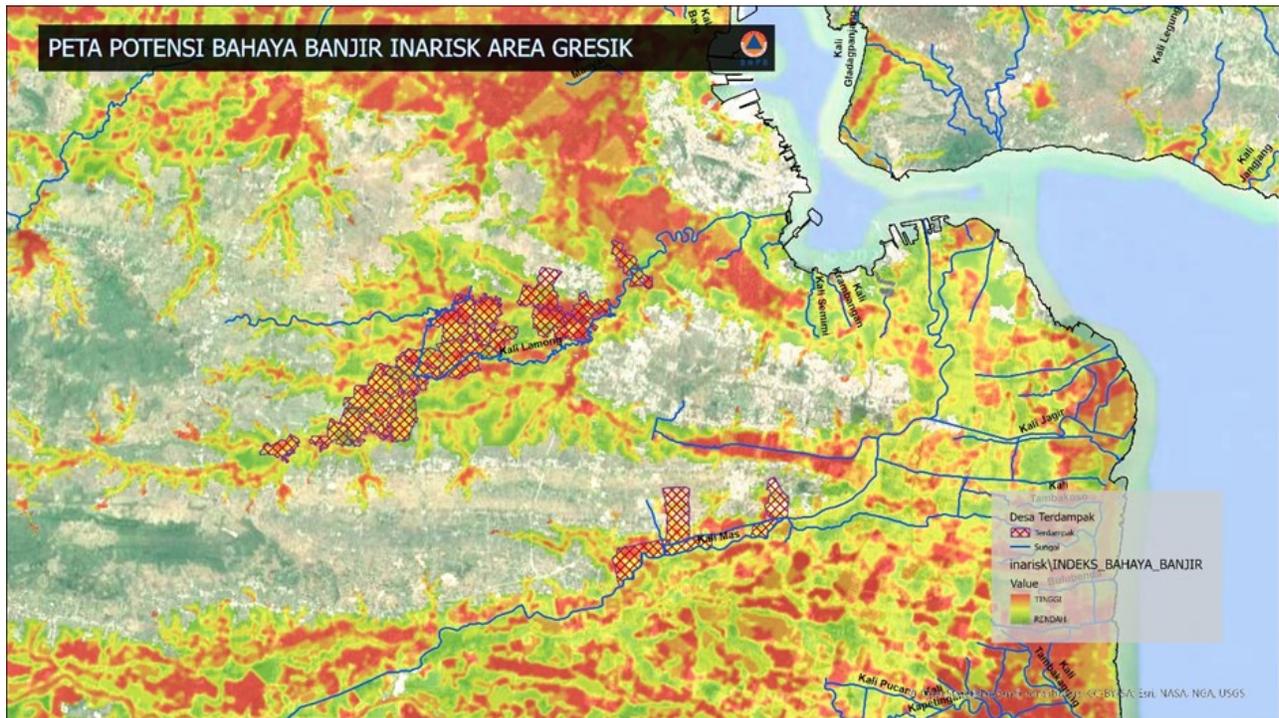
Gambar 20 Peta Potensi Bahaya Banjir Kawasan Gresik
 Sumber: Data Primer Pusdatinkom BNPB

Bentuk DAS Lamong tergolong sebagai DAS Kipas tipe elips, yang mempunyai karakter topografi landai, aliran air lambat namun debit aliran besar. Tipe DAS ini mudah sekali mengalami luapan air dan banjir jika terjadi hujan yang cukup intens di area tangkapan hujannya.

Sedangkan DAS Brantas yang dilewati Kali Mas Surabaya merupakan DAS dengan wilayah yang sangat luas dengan total area 1.189.776,12 ha dan merupakan DAS terbesar di Provinsi Jawa Timur. Meskipun Kali Mas bukan *outlet* utama dari DAS Brantas, tetapi area tangkapan hujan yang luas serta lokasi Kali Mas di dataran rendah menyebabkan mudahnya terjadi kenaikan debit aliran apabila curah hujan tinggi.

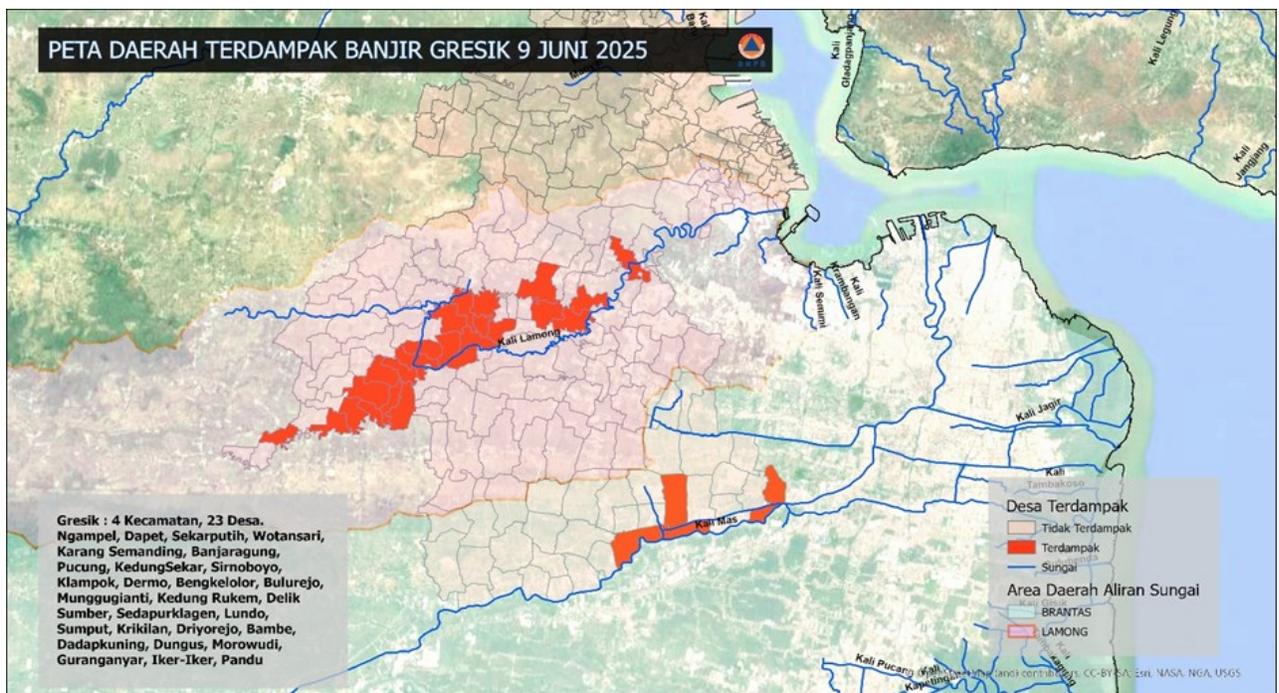
Gambar 21 Peta Sebaran Daerah Terdampak Banjir Gresik
 Sumber: Data Primer Pusdatinkom BNPB

Pada peta daerah terdampak di atas, dapat dilihat desa-desa yang terdampak banjir berada di sepanjang Kali Lamong dan Kali Mas. Dari keterangan petugas BPBD, warga, dan aparat desa, luapan air sungai muncul setelah terjadi hujan dengan intensitas tinggi pada 8 Juni 2025 malam hari, kemudian pada 9 Juni pagi hingga siang, air mulai meluap ke permukiman warga.

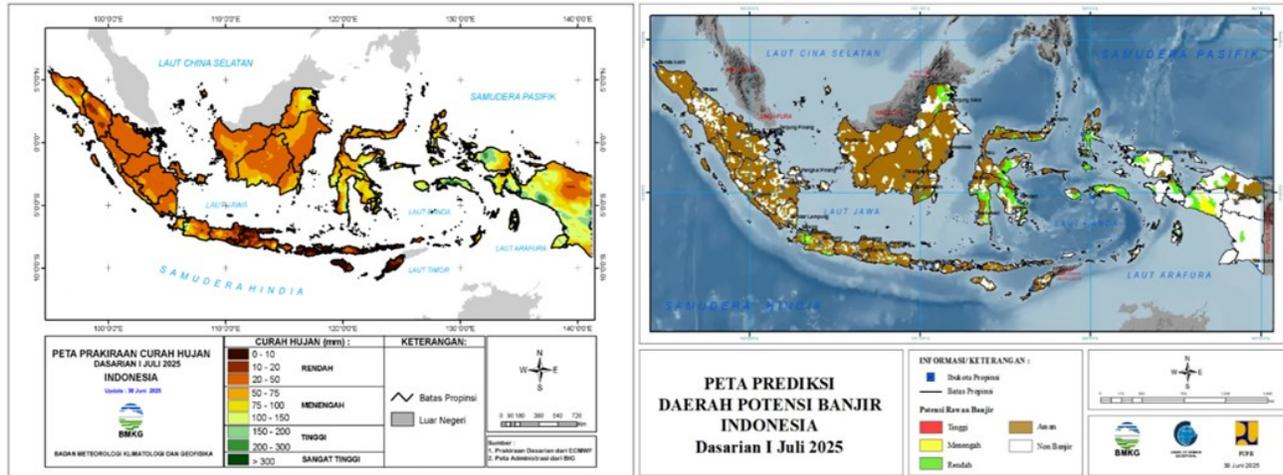
Gambar 29 Peta Prakiraan Curah Hujan dan Peta Prediksi Daerah Potensi Banjir Indonesia Dasarian I Juli 2025
Sumber: BMKG

Berdasarkan Gambar 29 wilayah Indonesia pada periode dasarian I Juli 2025 mengalami curah hujan dengan kategori rendah-menengah (0–150 mm/dasarian) dengan wilayah meliputi sebagian kecil Jawa Barat, sebagian Sulawesi Selatan, sebagian Maluku, sebagian Papua Barat Daya, sebagian kecil Papua Barat, sebagian Papua Tengah, dan sebagian Papua Selatan. Wilayah yang diprediksi mengalami hujan kategori tinggi-sangat tinggi (>150 mm/dasarian) meliputi sebagian kecil Jawa Barat bagian barat, sebagian kecil Sulawesi Barat, Sulawesi Tengah dan Sulawesi Selatan, sebagian Maluku bagian tengah dan sebagian kecil Papua Barat dan Papua. Gambar 29 juga menunjukkan wilayah Indonesia yang diprediksi memiliki potensi banjir dengan kategori tinggi berada di Maluku (Kota Ambon).

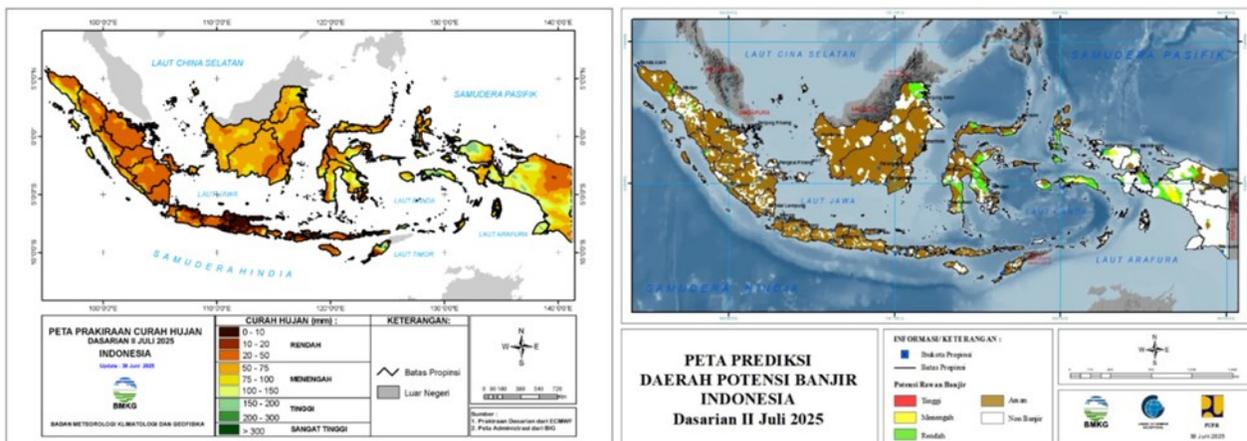
Gambar 30 Peta Prakiraan Curah Hujan dan Peta Prediksi Daerah Potensi Banjir Indonesia Dasarian II Juli 2025. Sumber: BMKG

Pada dasarian II bulan Juni 2025, tren curah hujan di sejumlah wilayah Indonesia mengalami beberapa perubahan (lihat Gambar 30), untuk wilayah yang diprediksi mengalami hujan kategori tinggi-sangat tinggi (>150 mm/dasarian) meliputi sebagian kecil NTT, sebagian Sulawesi Selatan, sebagian Maluku, sebagian Papua Barat Daya, sebagian kecil Papua Barat, dan sebagian Papua Tengah. Pada Gambar 30 juga menunjukkan wilayah Indonesia yang diprediksi memiliki potensi banjir dengan kategori tinggi berada di Maluku (Kabupaten Maluku Tengah).
